**Oggetto: richieste di migliorie in corso d'opera relative all'isola ambientale di Fonte Meravigliosa**

(aggiornamento rispetto alla versione precedentemente inviata in data 22 giugno 2024)

Nel seguito riprendiamo l'elenco delle criticità dell'intervento – in parte prese in carico nella nota del Municipio IX a RSM del 12.7.2024 (nel seguito identificato con "M9") – per fornire lo stato di avanzamento dal punto di vista degli abitanti.

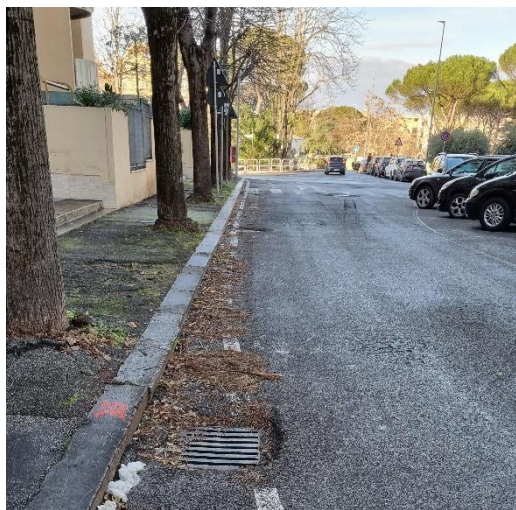
### A01 – **IN CORSO** Arcidiacono 165-195 - Ciclabile su caditoie profonde

Ci sono diverse caditoie stradali sprofondate lungo il tratto di ciclabile a direzione singola che rendono di fatto tale tratto non fruibile. Le caditoie vanno riallineate al piano stradale e svuotate se necessario per un'esecuzione dei lavori a regola d'arte. Una caditoia in foto è una completamente ostruita, comportando evidentemente l'allagamento della ciclabile in caso di pioggia.

**(2025-01-03)** Manca almeno la caditoia da foto, su cui comunque la bicicletta deve passare. Si osserva anche che il segnale della bicicletta si è già cancellato, dopo pochi mesi.

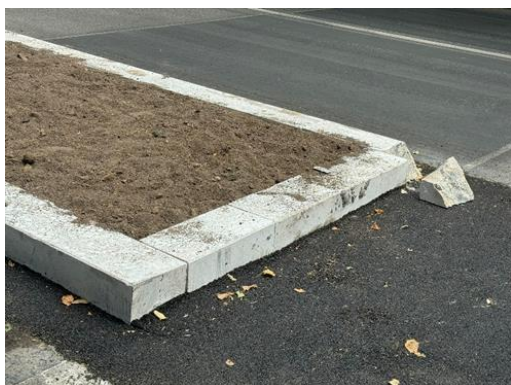
**A04 – (M9 12.7) Arcidiacono incrocio Meldola - rivedere aiuola fronte civico 165 lato strisce pedonali smussando angoli**

L'aiuola dinanzi al civico 165 è stata danneggiata dai veicoli AMA che effettuano svuotamento dei bidoni del porta a porta del palazzo come da foto. Si chiede il ripristino e di smussare angoli.

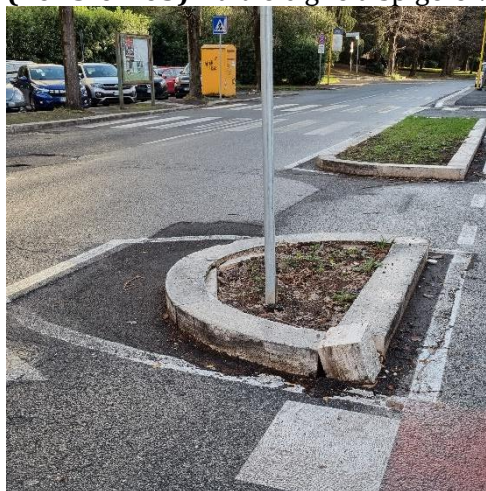
**(2025-01-03)** – altro ciglio a spigolo vivo e rotto dall'urto con le ruote delle auto:

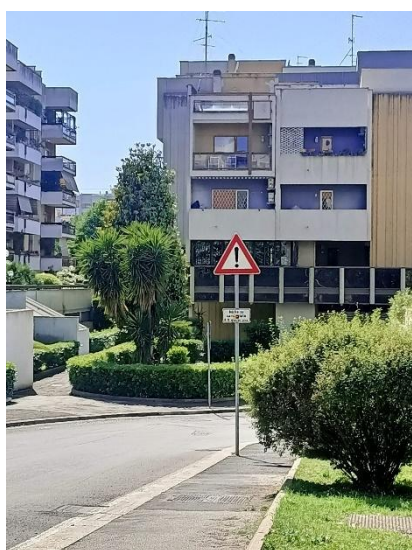
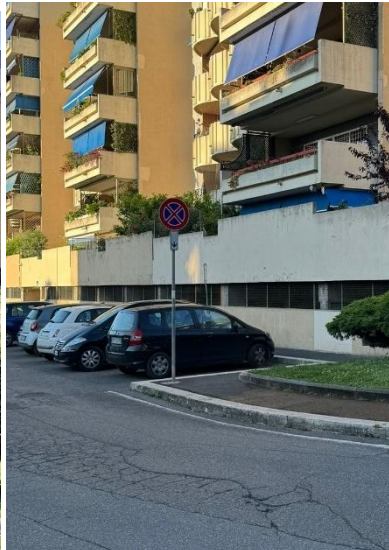
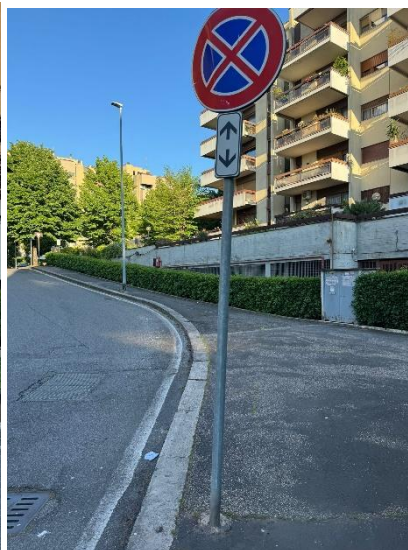
**A04a - Arcidiacono incrocio Meldola – segnaletica errata/mancante**

Il cartello nella prima foto va rimosso (pericolo, riferito alla direzione di marcia eliminata); va aggiunto invece un segnale di senso unico per le uscite dai box, ad esempio sui cartelli già presenti nelle foto 2 e 3.

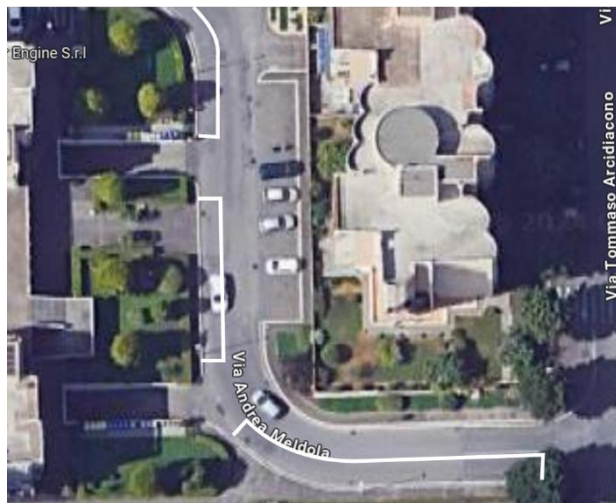
#### A04b - Arcidiacono incrocio Meldola – nuovi parcheggi su Meldola

Si chiede a via Meldola di tracciare nuovi parcheggi approfittando dell'introduzione del senso unico, per compensare i parcheggi rimossi nei pressi su via Arcidiacono.

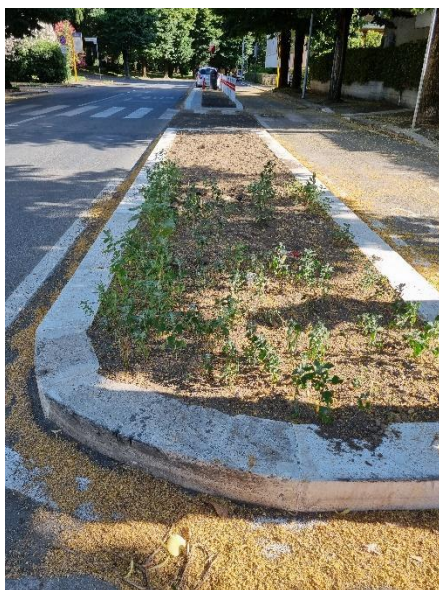
#### A04c – Arcidiacono aiola fronte civico 165 andrebbe spostata

Nell'interlocuzione con il condominio locale si è deciso di variare il progetto realizzando uno spazio non autorizzato e non segnalabile di sosta a fianco alle strisce pedonali. Si suggerisce di realizzare tale spazio di carico-scarico merci a servizio dei condomini e dell'AMA sull'altro lato dell'aiuola, quello verso il garage verso via Meldola. Questa soluzione:

- manterrebbe la protezione delle strisce pedonali,
- agevolerebbe l'uscita dal garage su Meldola,
- consentirebbe di indicare la sosta come carico-scarico.

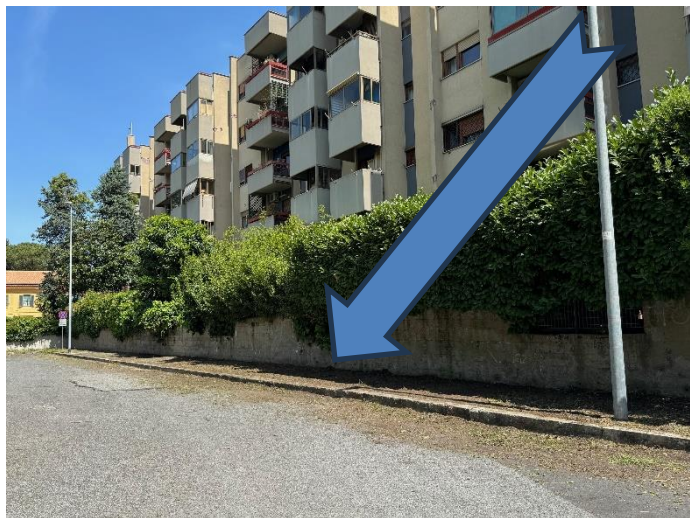
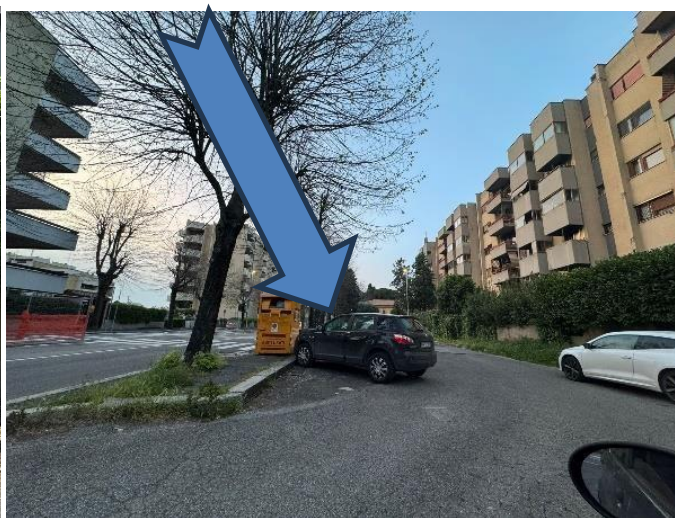
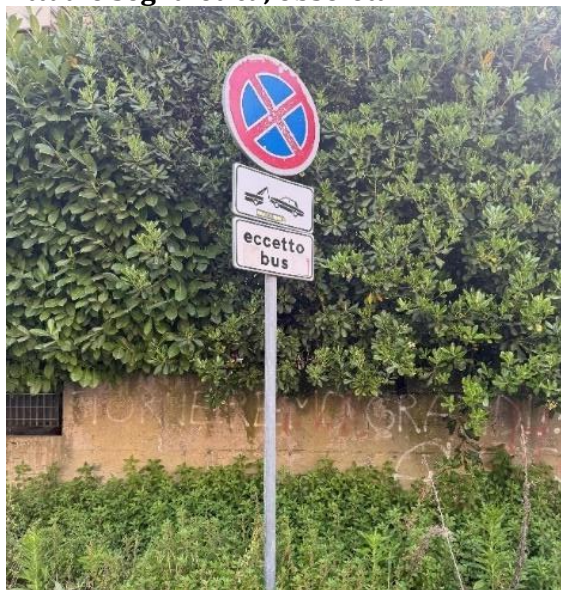
#### A06 - (M9 12.7) Arcidiacono 165 – rivedere sosta all'ex capolinea dell'autobus in via Arcidiacono di fronte a via Meldola

La proposta emersa al sopralluogo dei tecnici è stata quella di invertire i parcheggi nell'area di sosta all'ex capolinea del bus 762, che non entra più in quell'area né vi fa sosta ovvero: parcheggio a spina sul lato destro della foto; parcheggio in linea sul lato sinistro. In questo modo aumentano gli stalli di sosta.

sia orizzontale che verticale, sostituendo i cartelli di divieto di sosta eccetto bus - esistenti da 30 anni - con i cartelli di parcheggio a spina e in linea.

**Questo va realizzato urgentemente perché l'eliminazione di parecchi posti auto a via Arcidiacono sta creando un forte disagio ai residenti.**

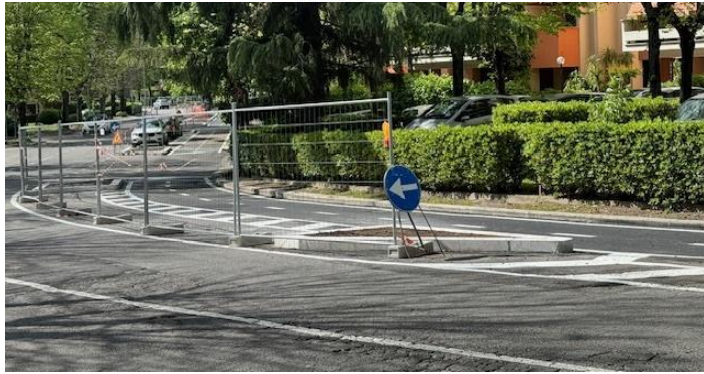
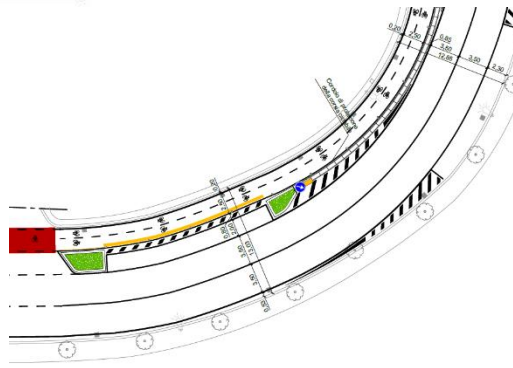
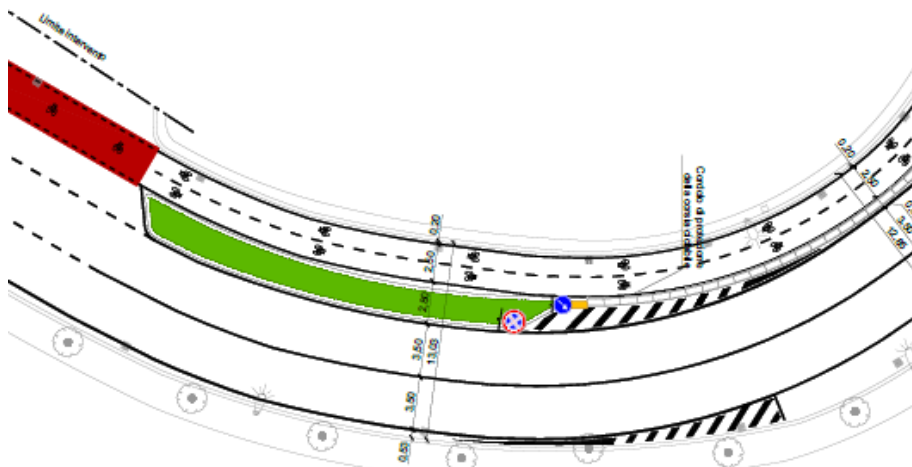
### A07 - (M9 12.7) Arcidiacono fronte civico 149 – spostare parcheggi interno curva

Verificare possibilità di togliere questo stallo parcheggi interno alla curva di via Arcidiacono fronte civico 149 - in foto - e disegnarlo dal lato opposto, aumentando quelli ivi presenti lato parco, molto meno pericolosi e più visibili al passaggio. Valutare attentamente la sezione stradale in funzione dell'ingombro degli autobus, che empiricamente appare evidente facciano difficoltà a rimanere all'interno della propria corsia.

(2025-01-03) questo è stato risolto nel progetto eliminando i parcheggi senza variare la sezione stradale, soluzione non preferita dagli abitanti:

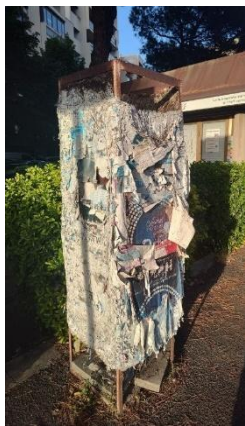
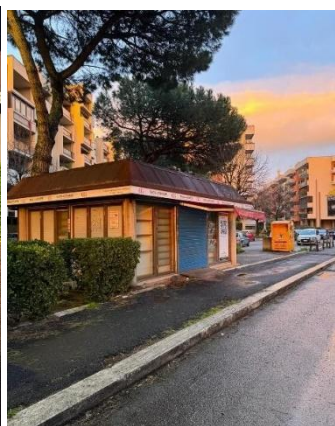
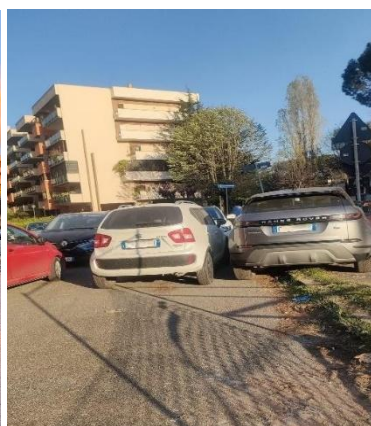
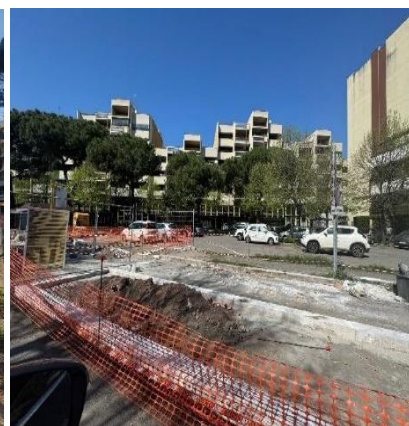
**A08 - (M9 12.7) Arcidiacono parcheggio fronte civico 101 – rimuovere edicola e guadagnare decoro e parcheggi, ridisegnando anche la sistemazione parcheggi complessivi piazzale e rifacendo marciapiede**

Come si vede dalle foto, il parcheggio è male utilizzato. La presenza dell'edicola ormai dismessa toglie inoltre piazzole di sosta. La richiesta è di togliere l'edicola – con l'annesso espositore degradato – e di regolare/segnare gli stalli di sosta nel piazzale.

**Questo va realizzato urgentemente perché l'eliminazione di parecchi posti auto a via Arcidiacono sta creando un forte disagio ai residenti.**

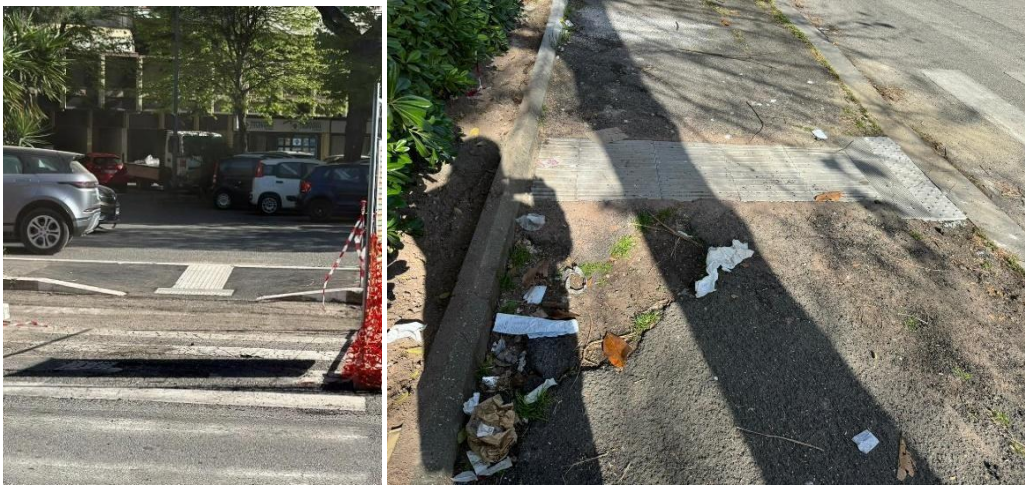
**A09 - Arcidiacono fronte ex edicola - percorso tattile per i disabili**

Sempre a via Arcidiacono fronte ex edicola è stato fatto, giustamente, il percorso tattile per i disabili, ma, mentre lato fermata bus è stato fatto correttamente, così non è stato fatto sul lato opposto dove, in corrispondenza dello stesso, NON è stato sistemato il marciapiede e lo stesso risulta in corrispondenza di una buca e non è affatto in sicurezza (vedi foto allegata). Il lavoro non è a regola d'arte.

Nel lato invece dove è stata fatta correttamente (fianco fermata bus, visibile in foto) si sale sul marciapiede ma non c'è un altro abbattimento di barriera architettonica che ne consenta la discesa.

Stiamo parlando di un marciapiede poi completamente deteriorato e che andrebbe sistemato. Il progetto non era fatto per fare solo ciclabili ma per sistemare anche dei tratti di marciapiede assai deteriorati l'abbattimento di barriere architettoniche.

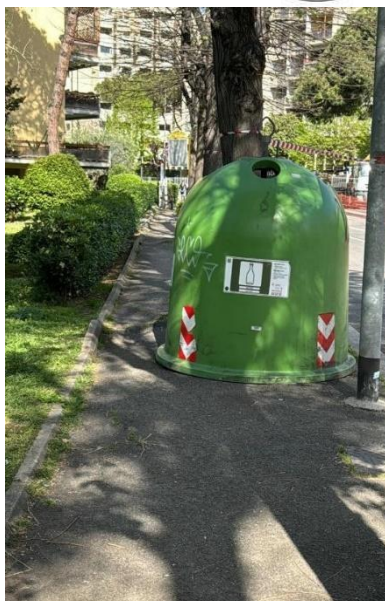
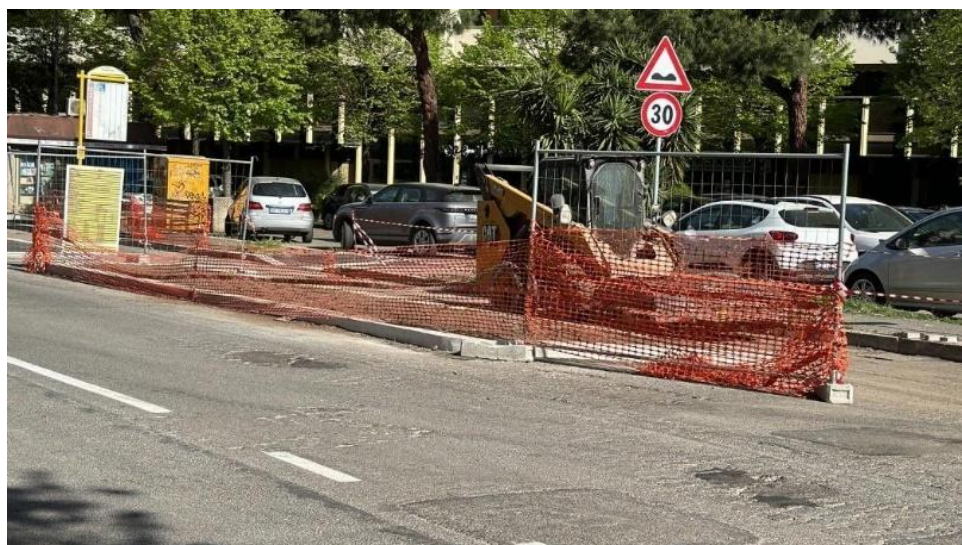
**A10 - Arcidiacono presso ex edicola – fermata bus – manca il riempimento dell'aiola per collocare campana rifiuti liberando il passaggio sul marciapiede**

Nell'area fermata bus accanto all'edicola è stata realizzata aiola che nel progetto esecutivo originario non era aiola verde ma di asfalto per posizionare la campana di vetro, in prossimità delle strisce e consentire di buttare le bottiglie in sicurezza ai pedoni. Invece è stata fatta in aiola verde enorme e la campana di vetro ora è posizionata sul marciapiede opposto senza consentire il passaggio in sicurezza sul marciapiede ai pedoni.

Si chiede di asfaltare l'aiola e mettere la campana come da progetto esecutivo.

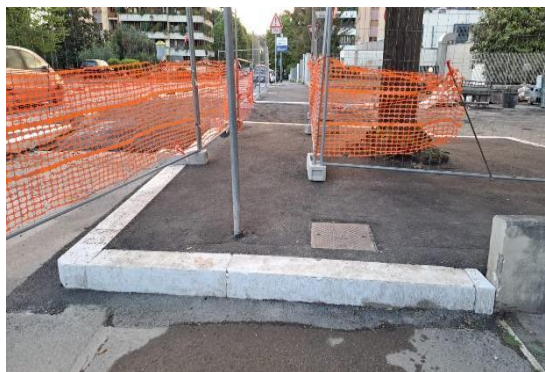
### A11 - Incrocio Arcidiacono-Paravia – manca discesa disabili

Il marciapiede realizzato a via Paravia – Arcidiacono è carente di discesa per disabili sia lato ottica Scacciavillani - banca Bper sia lato banca BCC, essendo alto è difficilmente fruibile da carrozzine e disabili. Vanno realizzate ambo i lati le discese disabili sulla parte nuova realizzata come peraltro evidenziato. Quanto sopra è stato evidenziato anche dalla Polizia Locale in fase di conferenza di servizi dove si evidenzia la mancata rappresentazione degli scivoli dei marciapiedi da eseguire su ogni interruzione degli stessi.

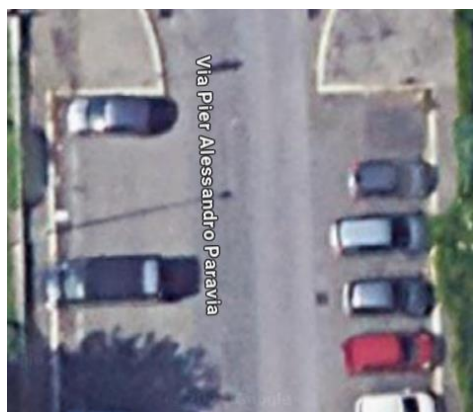
### A11a - Paravia – il portale d’accesso del cuore dell’isola è solo per le auto, non per i pedoni

I marciapiedi di via Paravia, utilizzati per raggiungere la terza galleria commerciale di via Da Cherso (“Galleria Centrale”), misurano circa un metro e sono spesso parzialmente occupati dal muso delle auto in sosta. Con l’introduzione del senso unico la strada è ora molto larga. Si chiede di allargare coerentemente uno od entrambi i marciapiedi, altrimenti le persone dovranno continuare a camminare in mezzo alla strada qui.

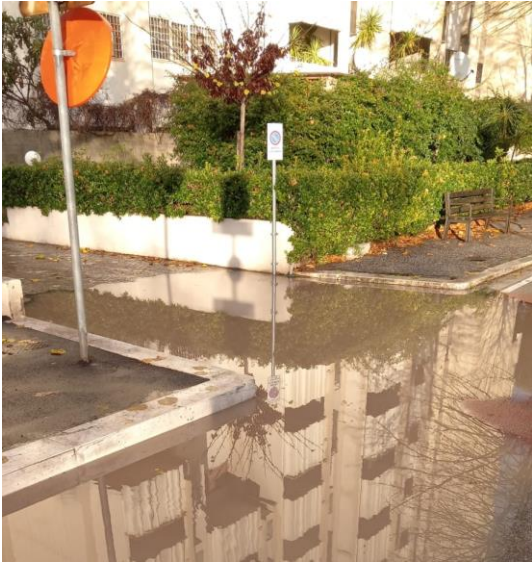
### A11b - Paravia – l'entrata dei box si allaga con la pioggia

L'ingresso del box in via Arcidiacono 51 (angolo via Paravia) si allaga con la pioggia. Serve una nuova caditoia e la verifica della pendenza.

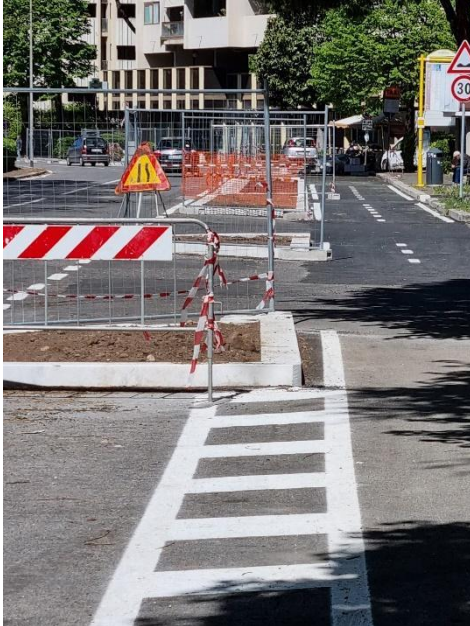
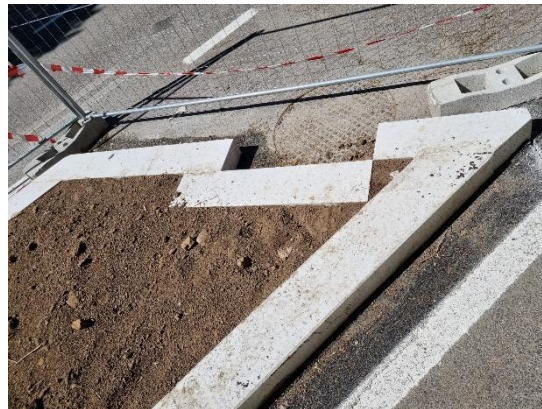
### A12 - (M9 12.7) Aiuola non realizzata a regola d'arte tra il civico 149 di Via Tommaso Arcidiacono e la fermata Bus

Tale aiuola realizzata non è in linea con le altre, visibile ad occhio nudo come da foto seguente, e presenta anche una risega facilmente evitabile arretrando di 30 cm tutto il cordolo, per evitare un tombino.

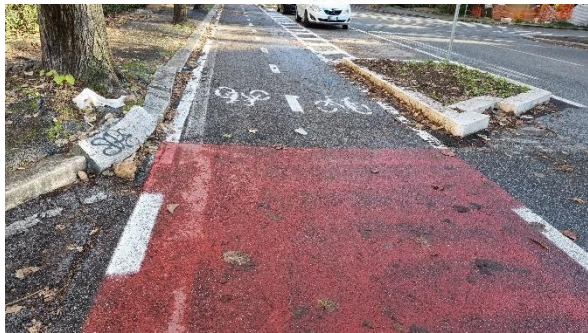
Da sistemare anche il ciglio sconnesso del marciapiede alla stessa altezza sulla sinistra nella foto.

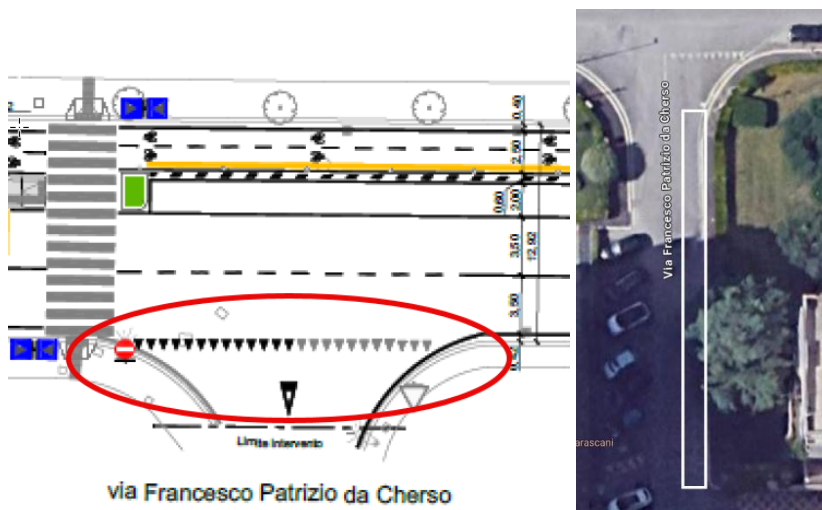
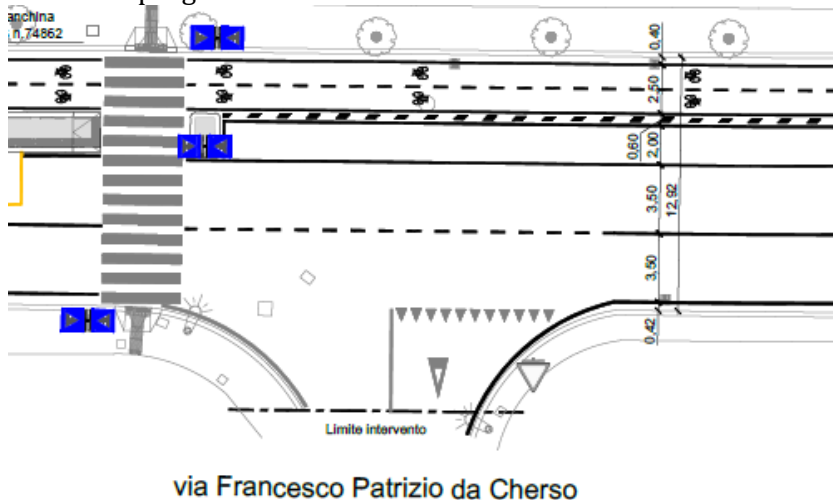
### A13 - (M9 12.7) Arcidiacono-Da Cherso – manca il senso unico

Manca la segnaletica orizzontale e verticale di senso unico su via Da Cherso all'incrocio con Arcidiacono, come da progetto.

Questo senso unico consentirebbe di regolarizzare circa 8 posti auto oggi occupati indebitamente e che creano situazioni di pericolo e difficoltà ad uscire dal box.

(2025-01-03) qui di seguito l'incomprensibile revisione progettuale del 23.7 senza senso unico in contrasto anche con quanto evidenziato dal Municipio IX. Si ribadisce che il senso unico era stato richiesto a più riprese per eliminare una situazione di pericolo che già ha creato numerosi incidenti tra chi esce dai box e chi entra a via da Cherso da via Arcidiacono. Questa situazione è stata rappresentata anche dal Municipio IX quindi non si comprende questa decisione.

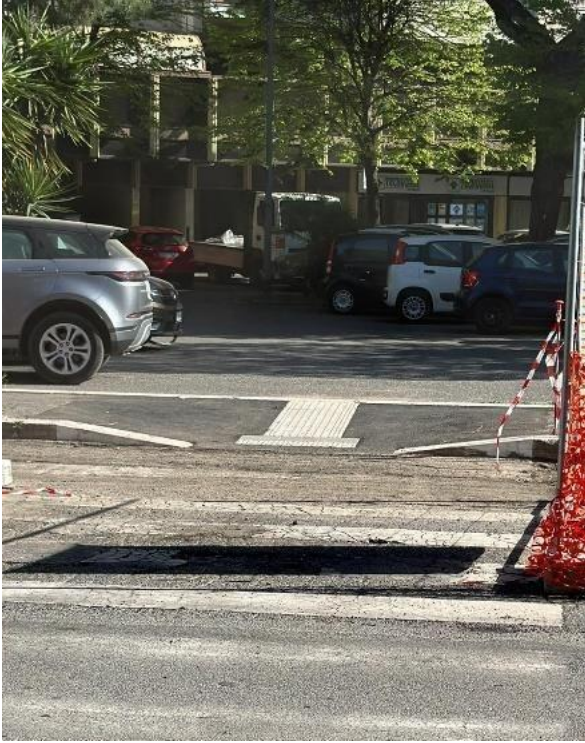
A14 – (M9 12.7) **IN CORSO** Arcidiacono – strisce pedonali non disegnate

**FATTO** rifacimento delle strisce pedonali sia all'altezza della banca BPER.

**DA FARE ANCORA:** Manca rifacimento delle strisce di fronte all'ex edicola (vedi foto, le strisce non sono state né grattate né riverniciate) e di fronte a via Squarcina.

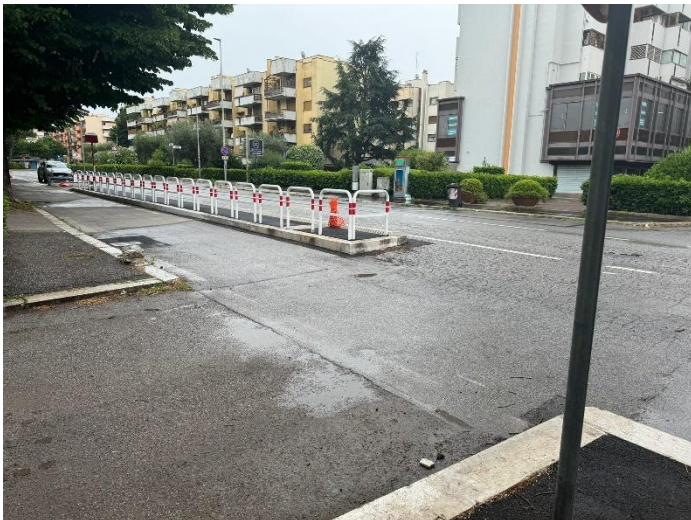
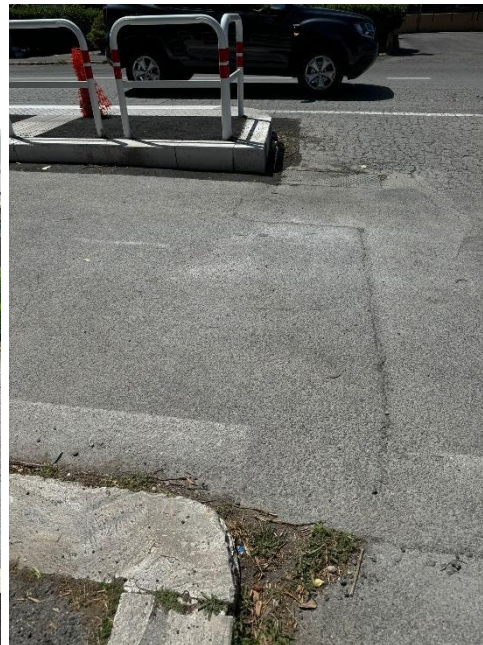
A15 - (M9 12.7) Arcidiacono - uscita garage civico 87 – ridurre leggermente stallo fermata bus

Al fine di consentire una corretta uscita dal garage del civico 87 con svolta a sinistra va ridotta leggermente la pedana della fermata bus che è troppo avanzata rispetto l'uscita e rende difficoltosa l'immissione nella corsia a sinistra, considerando anche l'aiola posta dal lato opposto (destra) dall'uscita del garage.

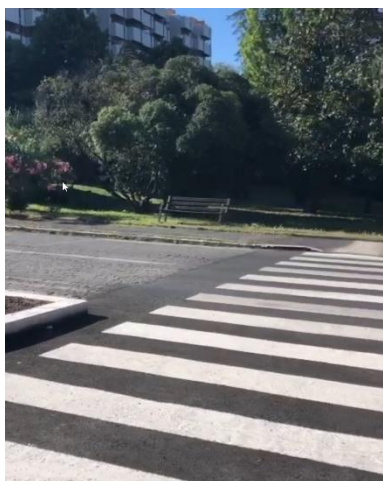
### A17 - (M9 12.7) Arcidiacono - attraversamento scolastico all'altezza di via Gradi

È stata eliminata la chicane di via Arcidiacono per aumentare i parcheggi di sosta, come richiesto dalla cittadinanza. Tuttavia si segnala il rischio che le auto non rallenteranno più all'altezza dell'attraversamento pedonale all'altezza di via Drago, quello usato dalle scuole. Si chiede di valutare una soluzione per questo.

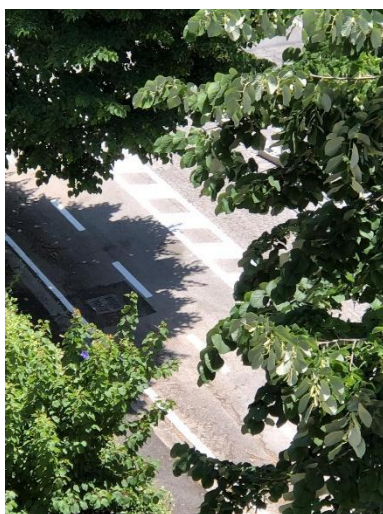
### A19 - Arcidiacono - ciclabile non protetta da cordolo

La ciclabile su via Arcidiacono tra Gradi e la banca BCC non è protetta da cordoli ed è già evidente il rischio che manovre errate possano compromettere la sicurezza dei ciclisti.

Si chiede di proteggere anche qui la ciclabile con dei cordoli, tenendo conto che tale spazio oggi zebraato è necessario anche per la salita e discesa del passeggero delle auto, quindi il cordolo dovrebbe essere evidente e calpestabile.

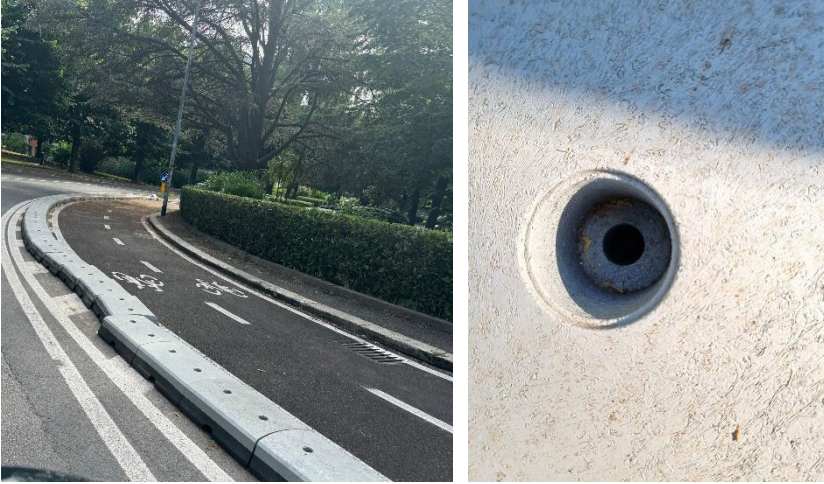
### A20 – Arcidiacono - cordolo non fissato

A pochi giorni dall'installazione il cordolo è già stato spostato più di una volta. Il cordolo infatti va ancora fissato a terra, è solo appoggiato. Dalla foto è evidente che mancano i bulloni di fissaggio.

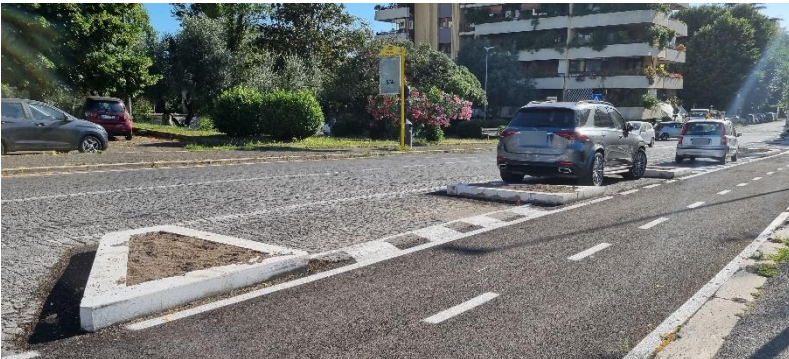
### A21 - Arcidiacono presso banca BCC – non ci sono passi carrabili, eliminare le tre aiuole piccole

Sono state realizzate delle aiuole di protezione di due passi carrabili che non ci sono. I cancelli infatti permettono l'accesso ad aree non per le auto e non presentano cartelli di passo carrabile.

Il parcheggio realizzato inoltre è per due auto e mezzo, ovvero per un metro mancante non entra la terza auto.

Si chiede di togliere le tre piccole aiuole e realizzare un parcheggio continuo.

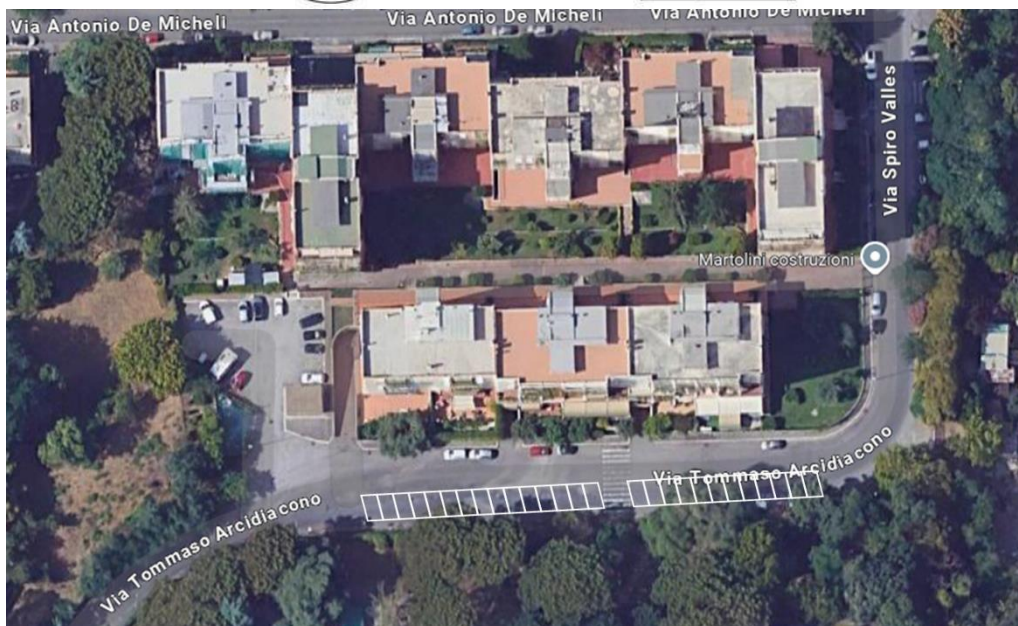
### A22 - (2025-01-03) Arcidiacono verso via Valles – trasformazione da parcheggi in linea a parcheggi a spina

Al fine di recuperare parcheggi si suggerisce di trasformare i parcheggi da linea a spina in fondo a via Arcidiacono, prima di confluire in via Spiro Valles. Infatti poco vicino si trova il centro polifunzionale del Santa Rita che in occasione di feste ed eventi richiama molti visitatori che non hanno aree di parcheggio ed occupano i prati con le auto, rompendo l'impianto d'irrigazione.

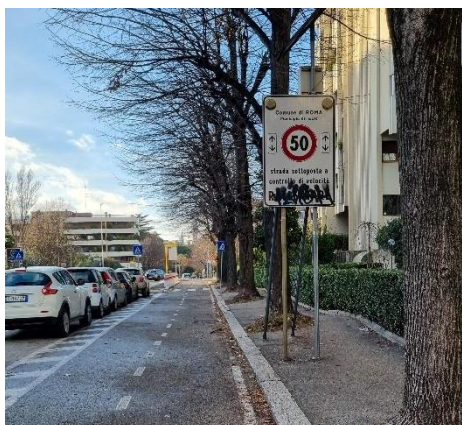
### A23 - (2025-01-03) Arcidiacono 83 – rimuovere/sostituire vecchia segnaletica

Questi cartelli dissuasori non hanno mai funzionato ed occupano un marciapiede già piccolo. Da sostituire con la segnaletica prevista da progetto di 30 all'ora, con cartelli semplici.

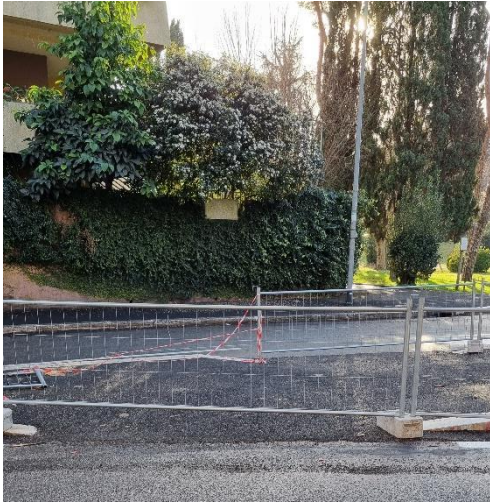
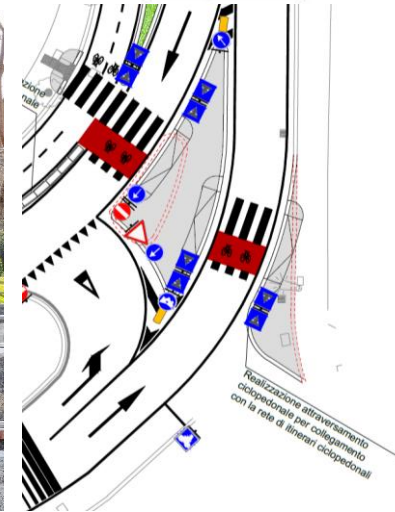
### A24 - (2025-01-03) Arcidiacono-Gradi – manca scivolo

Come da foto, probabilmente per lavori in corso, è stato modificato il marciapiedi su Arcidiacono direzione Forster ma senza realizzare lo scivolo. Va aggiunto che da PUMS questo attraversamento sarà parte di una via ciclabile da Vigna Murata a Tor Pagnotta e comunque le biciclette passerebbero di qui per andare nel parco del Fosso della Cecchignola. Andrebbe valutato il posizionamento e la dimensione opportunamente, meglio prevedendo già il percorso ciclabile fino al cancello del parco.

È inoltre opportuno - per la sicurezza dei pedoni e ciclisti - segnalare opportunamente tale attraversamento pedonale anche con lampeggiante o altro.

Per la sicurezza della auto sarà opportuno in qualche modo anticipare la segnalazione della svolta a sinistra ad esempio con un cordolo in gomma, per evitare di andare a sbattere sullo spartitraffico subito dopo la curva.

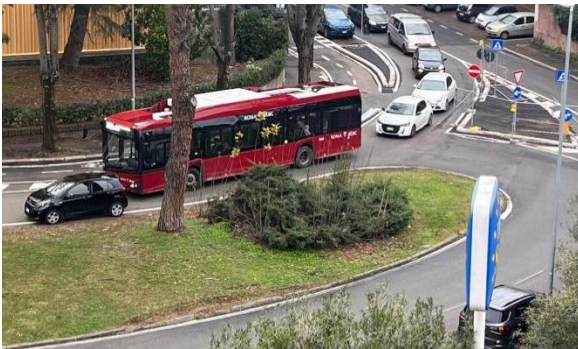
**A25 - (2025-01-03) Arcidiacono-Gradi – aggiungere cartelli di divieto di sosta/zona rimozione**

Come si vede da foto, il parcheggio irregolare ora blocca il passaggio dell'autobus. Si chiede di evidenziare chiaramente i tratti di divieto di sosta con zona rimozione. Nello specifico la sosta da vietare è quella a sinistra direzione Vigna Murata.

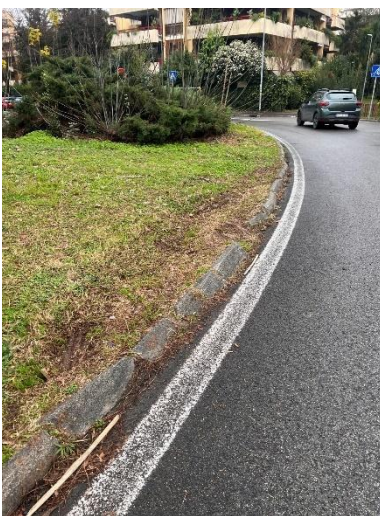
**A26 - (2025-01-03) Arcidiacono-Gradi – sagomare lo square per agevolare manovre Eurospin**

Assieme alla regolarizzazione della sosta sul lato destro di via Gradi direzione Arcidiacono va agevolata la manovra dei camion di Eurospin, che entrano a retromarcia nel piazzale per le manovre di carico e scarico. Ad esempio riducendo lo square nel punto da foto. Da studiare.

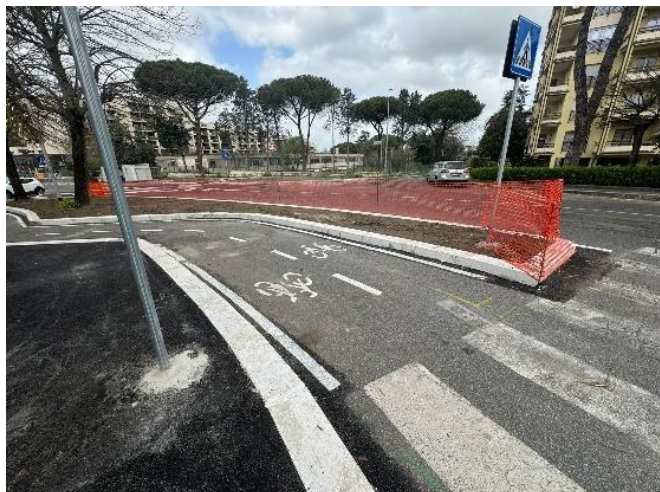
### F01 - (M9 12.7) Ferruzzi aiuola accesso circolo pericolosa da rivedere urgentemente obbliga all'invasione corsia opposta

La valutazione sulla sicurezza di questo punto è emersa anche nel sopralluogo dei tecnici, con l'indicazione di rivedere.

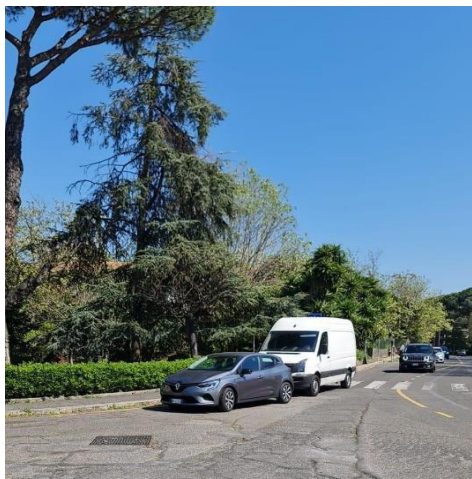
### F02 - (M9 12.7) Parcheggio pericoloso all'incrocio tra Ferruzzi e Visiani

Si chiede di cercare una soluzione per impedire che il parcheggio irregolare ostacoli la marcia su via Ferruzzi verso via Gradi.

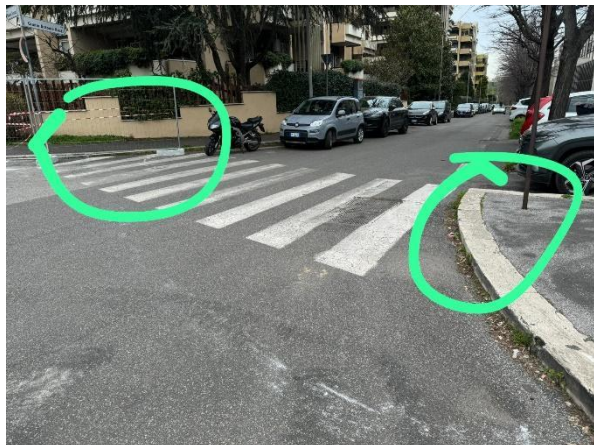
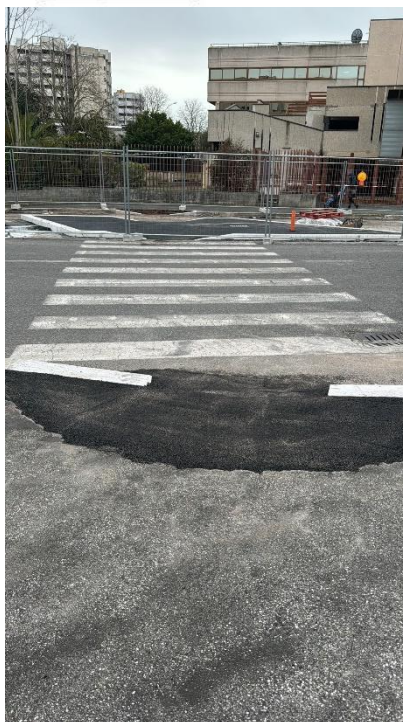
### F03 - (M9 12.7) Incrocio Ferruzzi-Resti – mancano gli scivoli per disabili

Vanno realizzati gli scivoli a via Resti incrocio via Ferruzzi, visto che chi sale con carrozzina dei bambini o disabile a via Ferruzzi non può scendere dal marciapiede agevolmente all'incrocio con via Resti per tornare alla propria abitazione.

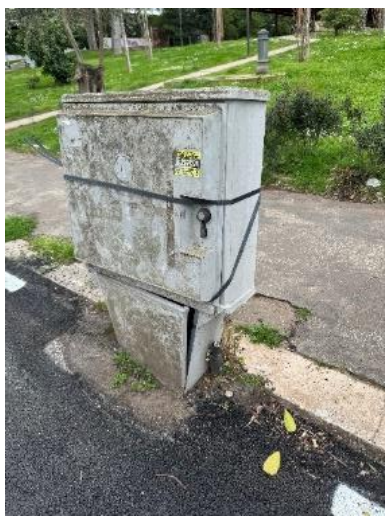
#### F04 – Ferruzzi di fronte a via Fonte Meravigliosa - rimozione cabina ACEA

La cabina ACEA per alimentare l'ex edicola in via Ferruzzi fronte bar/tavola Calda, ora rimossa, va eliminata perché è in prossimità della pista ciclabile e rischia di essere pericolosa per chi la percorre costituendone ostacolo.

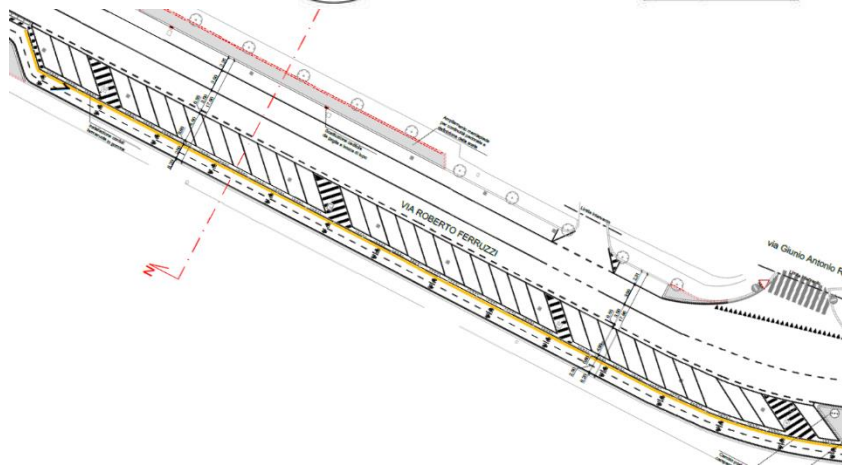
#### F05 – (M9 12.7) Ferruzzi presso INAIL - Manca la definizione delle aree di sosta

Da progetto i parcheggi a spina di pesce sono disegnati a terra, mentre quelli in linea no; questo è condivisibile. Nella realizzazione si suggerisce di rispettare il progetto e quindi disegnare gli stalli di sosta a spina di pesce, in generale e nel tratto indicato nel disegno seguente, dove è stata disegnata solo una linea lungo la carreggiata.

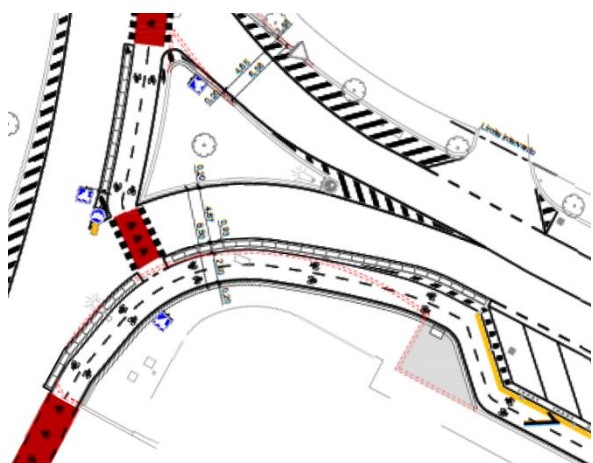
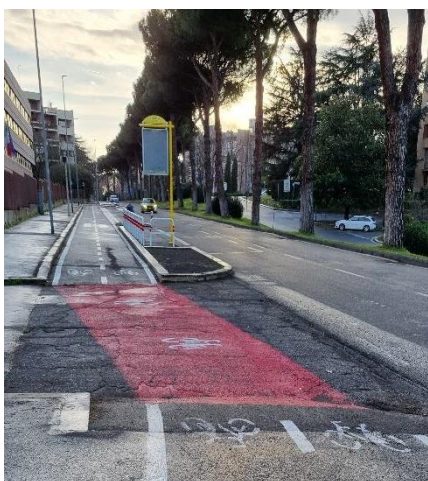
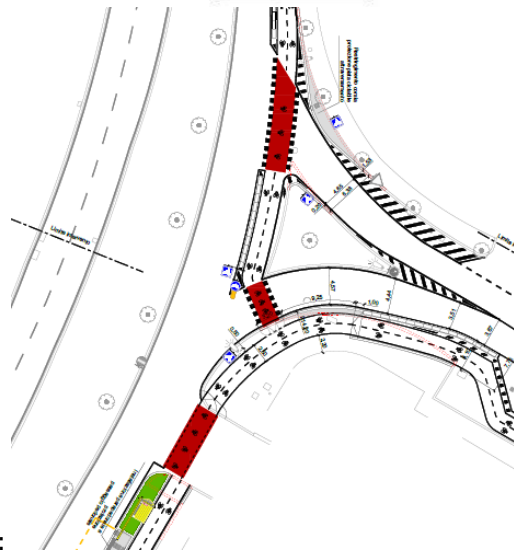
### F06 – Ferruzzi incrocio Gradi – verificare realizzazione in corso

La realizzazione in corso è difforme dal progetto. In particolare:

- Invece di una demolizione – anche parziale – del marciapiede esistente per realizzare la ciclabile in piano (ora corre su un marciapiede decisamente in discesa verso l'esterno della curva ovvero verso la strada), si sono realizzate due rampe

- o (2025-01-03) questo è stato risolto allineando progetto a quanto realizzato, ovvero decidendo di non risolvere il problema segnalato.
- Sul lato Gradi, la ciclabile è disallineata (vedi foto), mentre sembra opportuno lasciarla più interna rispetto alla strada, per rimanere interna rispetto al palo della luce e relativo chiusino, per realizzare l'incrocio ciclabile in uno spazio protetto dalle auto e non sull'attraversamento ciclo-pedonale

- o (2025-01-03) il progetto mantiene un errore di allineamento della ciclabile.
- Sul lato Ferruzzi, non è stato realizzato il riempimento del marciapiede - in grigio nel progetto, che risolverebbe il problema esistente di un passaggio pedonale strozzato (vedi foto).

- o (2025-01-03) questo è stato risolto allineando progetto a quanto realizzato, ovvero decidendo di non risolvere il problema segnalato.

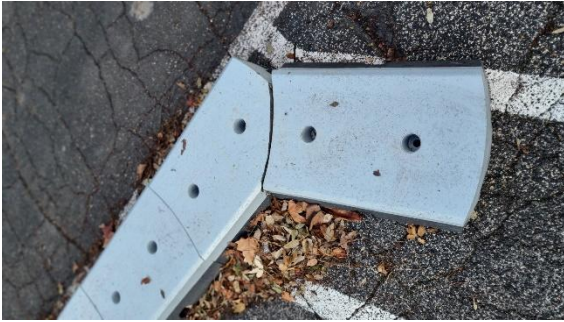
### F06b – (2025-01-03) Ferruzzi incrocio Gradi – cordolo parzialmente fissato

Come da foto, l'elemento di cordolo posticcio non è fissato a terra e risulta anche non allineato alla segnaletica.

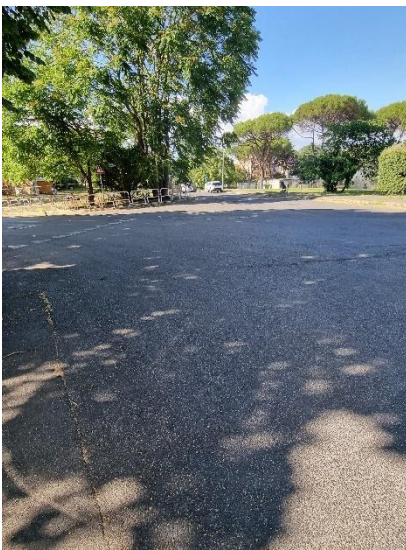
### F07 – Ferruzzi incrocio Arcidiacono – canalizzare meglio l'incrocio

Sono state segnalate due situazioni di pericolo per la sicurezza stradale: le auto che, provenendo da via Arcidiacono, voltano a sinistra per via Ferruzzi tendono a "stringere" la curva invadendo, di fatto, la corsia opposta. Si sono verificati qui diversi incidenti in passato ed il restringimento con la ciclabile fa presagire che la situazione peggiorerà. Allo scopo di porre rimedio alla situazione - nell'ambito dei lavori di sistemazione della viabilità dell'intero quartiere (pista ciclabile, sensi unici, ecc.) - si chiede di valutare anche la possibilità di realizzare sul posto una piccola rotonda o canalizzazioni a goccia o altro dissuasore, che costringa le auto a rimanere nella loro corsia mentre percorrono la curva.

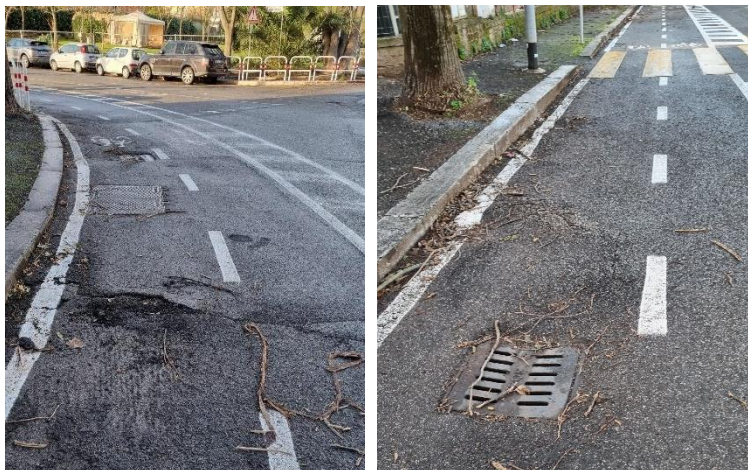
### F08 – (2025-01-03) Ferruzzi incrocio Arcidiacono – asfaltare e livellare caditoie

La ciclabile in questo tratto presenta l'asfalto ammalorato o danneggiato dalle radici, da risistemare.

Le caditoie in foto vanno livellate al piano stradale.

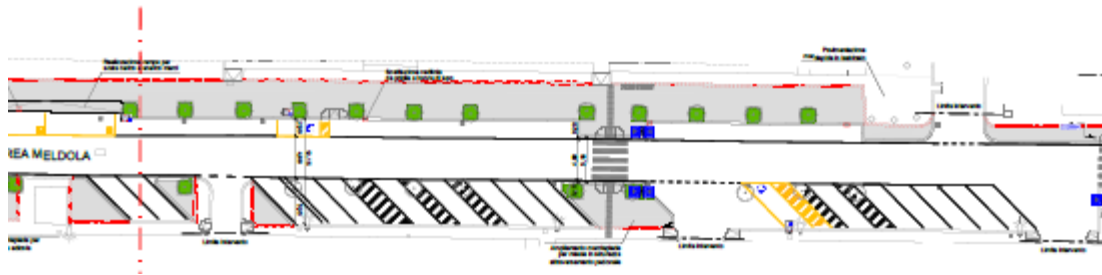
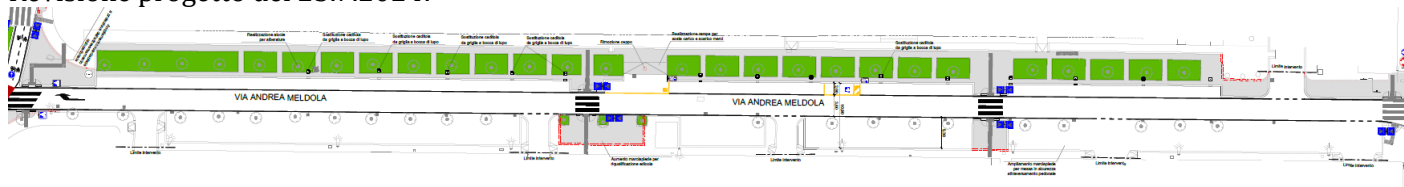
### M01 – (M9 12.7) parcheggi su via Meldola lato BCC da massimizzare

Il progetto prevede un ritaglio dei parcheggi che li riduce molto in numero. Si chiede di massimizzare il numero di parcheggi, mantenendo la riqualificazione dell'asfalto.

**(2025-01-03)** la soluzione sembra andare nella direzione opposta:

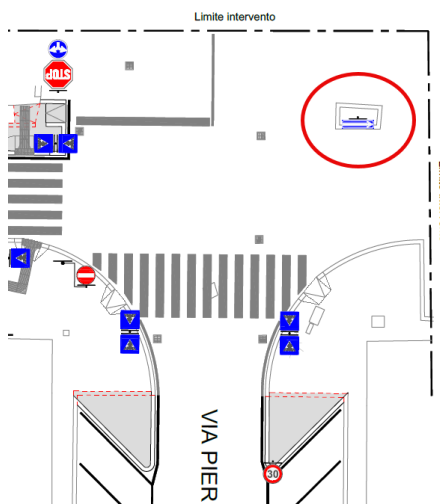
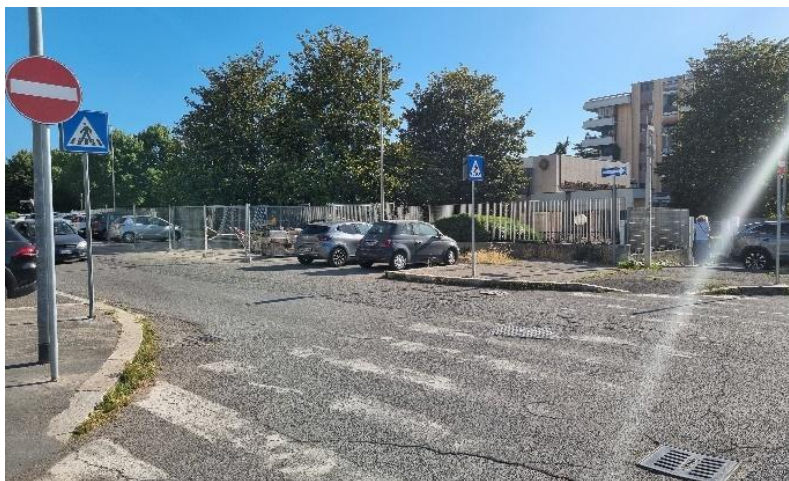
### M02 - (M9 12.7) Meldola-Paravia segnaletica di senso unico mancante

Va inserito il segnale di senso unico verso destra su via Meldola altezza Paravia come da progetto in figura.

In generale, si suggerisce di completare quanto prima tutta la segnaletica orizzontale e verticale per il nuovo senso unico di via Meldola, per evitare situazioni di incertezza e pericolo nel transitorio dei lavori.

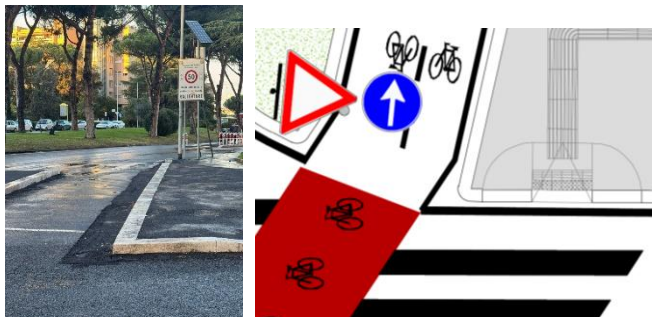
### M03 – (2025-01-03) Meldola-Gradi – smussare gli angoli dei cigli come da progetto

Nel punto indicato da foto ma in molti altri lungo la ciclabile gli angoli dei cigli non sono smussati come da progetto. Da sistemare.

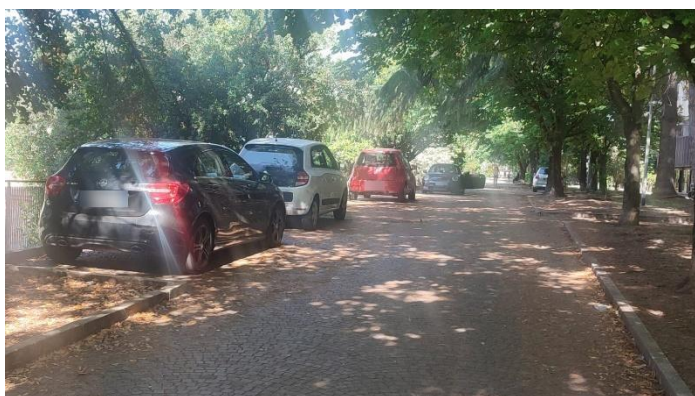
#### GR01 – indicare via Lorgna come area pedonale

Via Lorgna è l'accesso pedonale al cuore dell'isola ambientale, ma all'incrocio con via Gradi non c'è alcun segnale e quindi gli abitanti e gli avventori degli esercizi commerciali la considerano una strada, pur essendo nata e rimasta per molti anni un bel viale pedonale. Si chiede di apporre i cartelli all'inizio di via Lorgna di isola pedonale, con accesso riservato per le FFOO e per gli autorizzati come i manutentori del verde e delle aree interne.

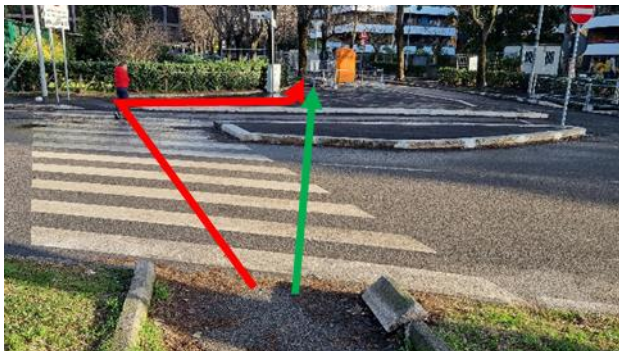
La traiettoria di chi attraversa a piedi via Gradi è anomala, si poteva raddrizzare. Questo attraversamento pedonale è molto frequentato e collega l'area commerciale di via Gradi con quella di via Meldola, oltre che l'abitato di Prato Smeraldo al cuore dell'isola.

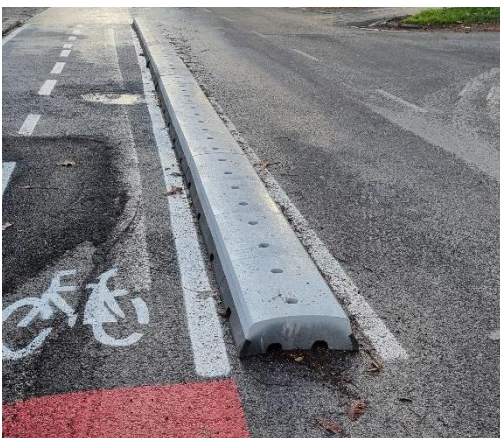
**GR12 – (2025-01-03) Gradi lato INAIL – manca terminale del cordolo**

Come da foto, manca il terminale stondato del cordolo. Da controllare in generale per tutti i cordoli.
