**Oggetto: richieste di migliorie in corso d'opera relative all'isola ambientale di Fonte Meravigliosa**

(aggiornamento rispetto alla versione precedentemente inviata in data 22 giugno 2024)

Nel seguito riprendiamo l'elenco delle criticità dell'intervento – in parte prese in carico nella nota del Municipio IX a RSM del 12.7.2024 (nel seguito identificato con "M9") – per fornire lo stato di avanzamento dal punto di vista degli abitanti.

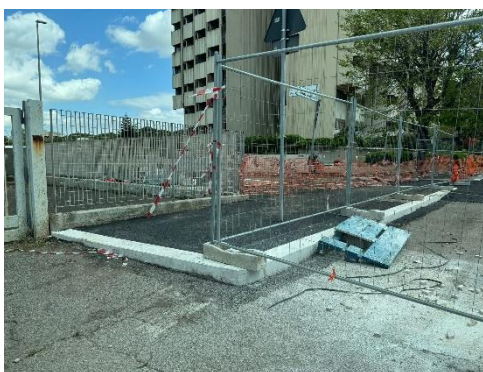
### A11 - Incrocio Arcidiacono-Paravia – manca discesa disabili

Il marciapiede realizzato a via Paravia – Arcidiacono è carente di discesa per disabili sia lato ottica Scacciavillani - banca Bper sia lato banca BCC, essendo alto è difficilmente fruibile da carrozzine e disabili. Vanno realizzate ambo i lati le discese disabili sulla parte nuova realizzata come peraltro evidenziato. Quanto sopra è stato evidenziato anche dalla Polizia Locale in fase di conferenza di servizi dove si evidenzia la mancata rappresentazione degli scivoli dei marciapiedi da eseguire su ogni interruzione degli stessi.

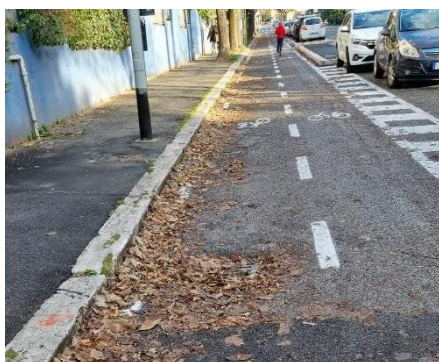
### A18 - Arcidiacono - ciclabile non riasfaltata (2025-01-03) e caditoie non livellate

Buona parte della ciclabile su via Arcidiacono non è stata riasfaltata, pur essendo anche più rovinata rispetto a via Ferruzzi. Si chiede di asfaltare anche qui la ciclabile.

(2025-01-03) Si chiede soprattutto di riportare al piano stradale le molte caditoie lungo la ciclabile.

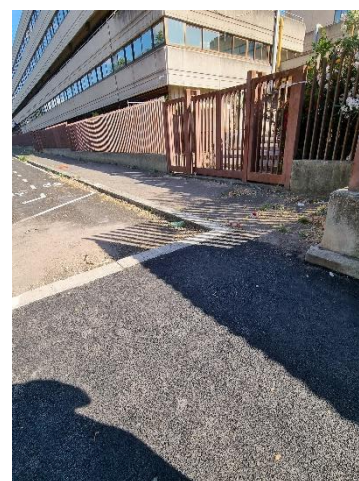
- o (2025-01-03) il progetto mantiene un errore di allineamento della ciclabile.
- Sul lato Ferruzzi, non è stato realizzato il riempimento del marciapiede - in grigio nel progetto, che risolverebbe il problema esistente di un passaggio pedonale strozzato (vedi foto).

- o (2025-01-03) questo è stato risolto allineando progetto a quanto realizzato, ovvero decidendo di non risolvere il problema segnalato.

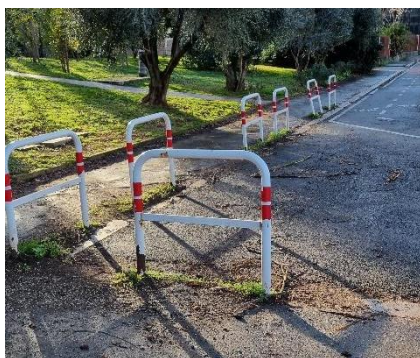
### F09 – (2025-01-03) Ferruzzi di fronte a via Fonte Meravigliosa – togliere parapetonali

I parapetonali in foto delimitano aree tutte pedonali e andrebbero rimossi/usati altrove. Sono precedenti all'intervento, storti e in parte arrugginiti.

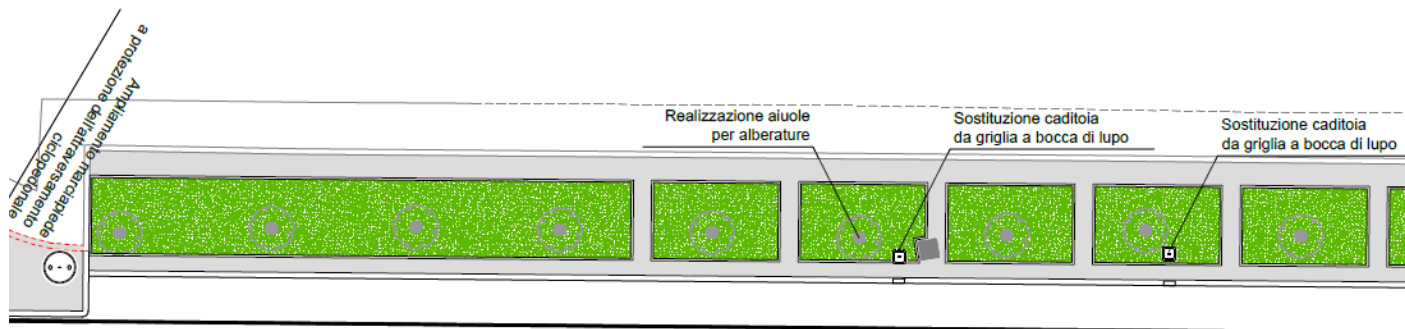
### M04 – (2025-01-03) Meldola – il nuovo boulevard diventa un'aiuola?

La revisione del progetto di luglio 2024, a seguito della richiesta formale dell'Ufficio Giardini del Municipio IX di adeguare la realizzazione al Regolamento del Verde del Comune di Roma, ha trasformato il boulevard decantato sul sito di RSM in una grande aiuola. Tale richiesta era ed è indebita, come scritto dal CdQ nella sua diffida per l'interruzione dei lavori. RSM ha deciso in ogni caso di adeguarsi, con le disastrose conseguenze qui rappresentate. Dal progetto appare pure che la realizzazione sarà minimale, senza il recupero del marciapiede esistente. Quindi gli abitanti continueranno a cadere sul marciapiede esistente ammalorato, dovendoci passare necessariamente per raggiungere gli esercizi commerciali.

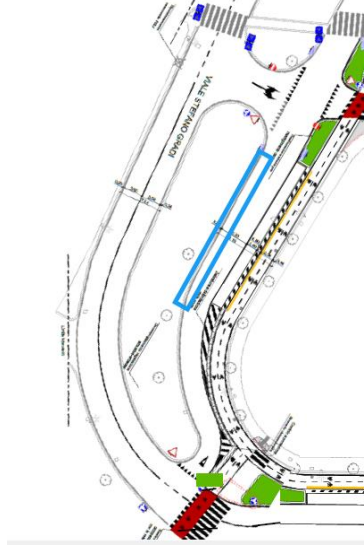
Progetto esecutivo a cui è riferita la richiesta:

**(2025-01-03)** questo è stato risolto riportando la viabilità di via Gradi al doppio senso originale e regolarizzando alcuni parcheggi esistenti. La soluzione appare adeguata al CdQ. Rimaniamo in attesa della realizzazione coerente.

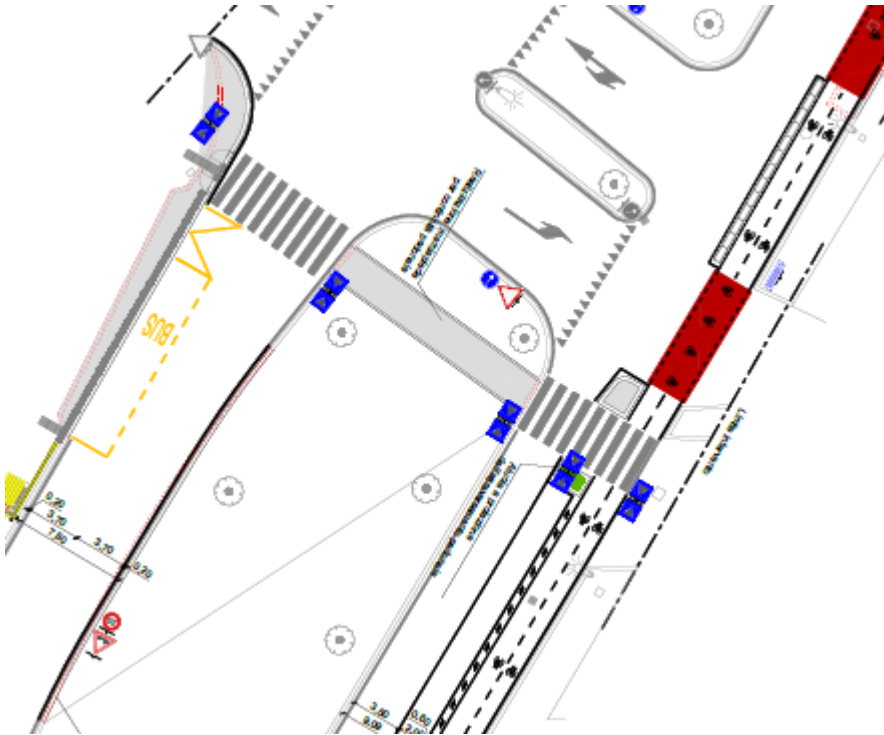
**GR05 – (2025-01-03) Gradi - manca la realizzazione del passaggio pedonale come da progetto**

In via Gradi altezza via Cerva manca la realizzazione del viale pedonale di congiunzione degli attraversamenti presente in progetto come da immagine.

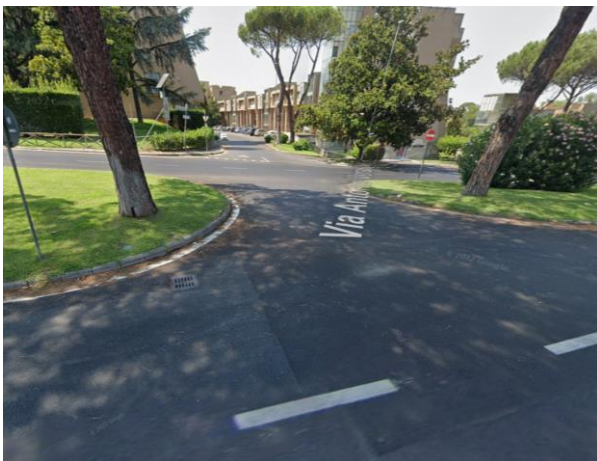
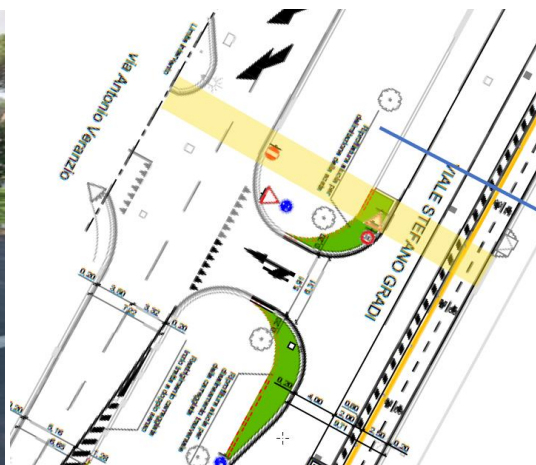
**GR06 – Gradi-Veranzio manca attraversamento pedonale**

Si chiede di prendere in considerazione una richiesta ricorrente degli abitanti di via Veranzio (circa 150 appartamenti contando anche via Marulo), ovvero quella di predisporre un attraversamento pedonale su via Gradi. L'alternativa per attraversare è quella di arrivare in cima alla salita di via Gradi e attraversare dopo via Cerva, soluzione troppo scomoda che nessuno adotta, anche perché su via Gradi lato Prato Smeraldo non c'è marciapiedi (in attesa - da molti anni - della presa in carico delle strade da parte del Comune di Roma). Tra gli utenti ci sono i bambini che da Veranzio e Marulo vanno a scuola in via Fonte Meravigliosa.

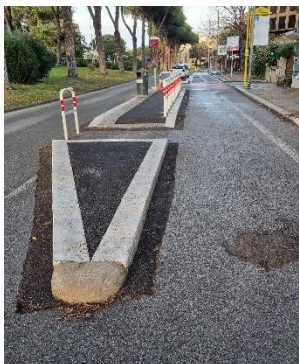
**GR08 – (2025-01-03) Gradi-Meldola – ciglio non a regola d'arte**

Come da foto, il ciglio è stato chiuso con del calcestruzzo e non in travertino, come da regola d'arte. Da sistemare qui e altrove.

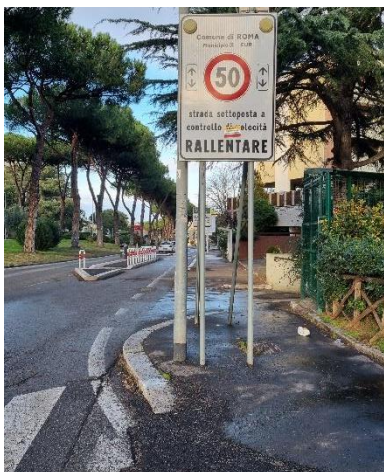
**GR9 – (2025-01-03) Gradi-Meldola – rimuovere/sostituire vecchia segnaletica**

Questi cartelli dissuasori non hanno mai funzionato ed occupano un marciapiede già piccolo. Da sostituire con la segnaletica prevista da progetto di 30 all'ora, con cartelli semplici.

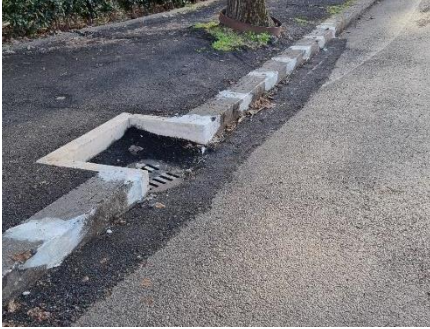
**GR10 – (2025-01-03) Gradi-Meldola – caditoia errata da cambiare in bocca di lupo**

La caditoia in foto non è realizzata a regola d'arte. Da cambiare in bocca di lupo.

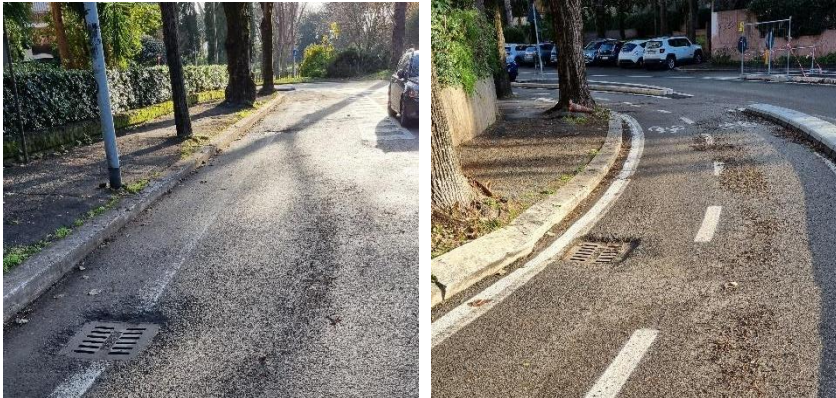
**GR11 – (2025-01-03) Gradi-Arcidiacono – caditoie da portare al piano stradale**

La caditoia in foto e tutte le seguenti sono basse e vanno riportate al piano stradale per la sicurezza dei ciclisti.

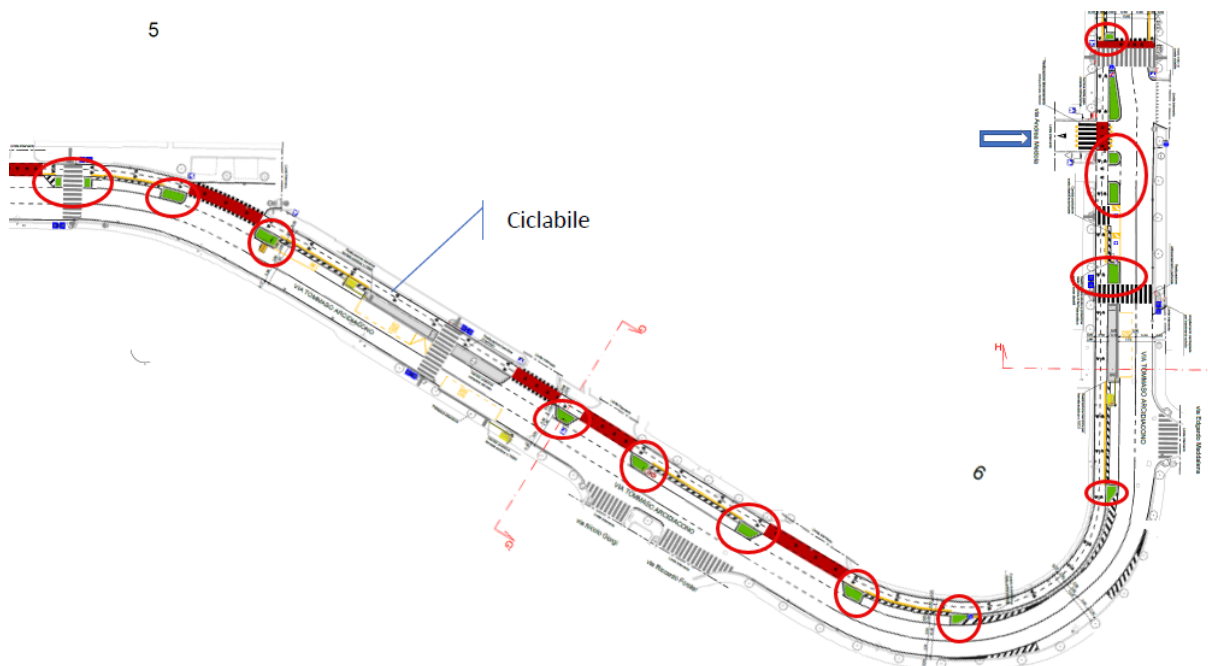
Il progetto prevede un numero elevato di aiuole troppo piccole, che di fatto determinano un onere manutentivo per il diserbo stradale significativo a fronte di un beneficio molto limitato, ovvero - in caso di incuria - una strada che sarà sempre tappezzata da erbacce. Si propone di asfaltare queste piccole aiuole. A titolo di esempio si riporta un tratto di via Arcidiacono estrapolato dal progetto esecutivo.

Inoltre, prima di realizzare ulteriori aiuole, si verifichi l'opportunità di mettere cordoli separatori con parcheggi nei tratti ancora non realizzati al posto delle aiuole. Dove queste fossero indispensabili, in corrispondenza di uscite garage ed incroci, valutare attentamente l'ingombro per lo spazio di manovra.

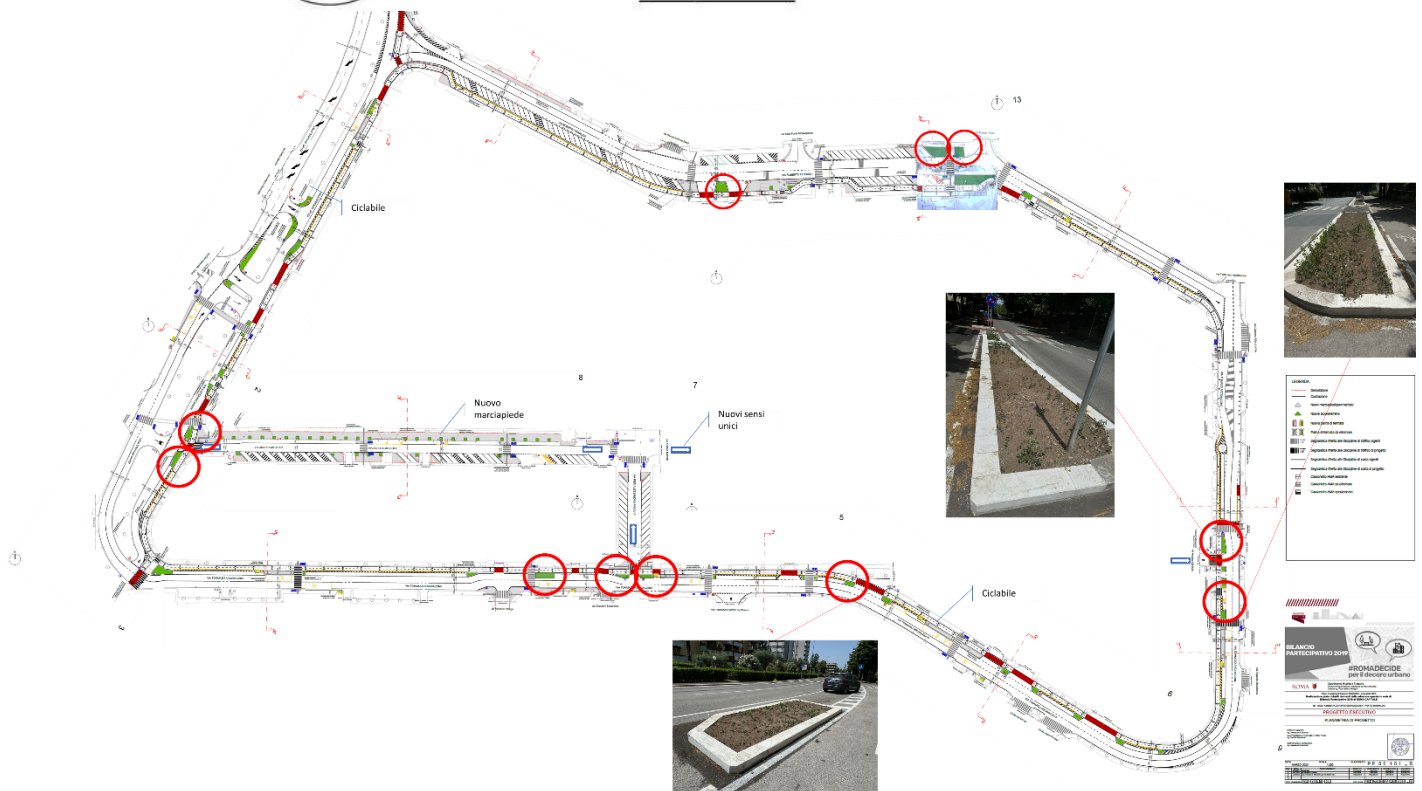
### G02 – Arredare le aiuole grandi

Il progetto prevede un numero elevato di aiuole grandi, che di fatto determinano un onere manutentivo per il diserbo stradale significativo a fronte di un beneficio molto limitato, ovvero - in caso di incuria - una strada che sarà sempre tappezzata da erbacce. Si chiede di arrearle in esecuzione anche dell'ODG votato in Municipio IX in data 24.10.2024 n. 8 all'unanimità con sassi da fissare con resina, piante grasse o altra modalità al fine di rendere semplice e/o inesistente la necessità di manutenzione.
